# LA ACTUACIÓN ARQUEOLÓGICA PREVENTIVA EN CALLES PUENTEZUELAS 53 Y SANTA TERESA (GRANADA).\*

*The preventive archaeological action in the streets Puentezuelas 53 and Santa Teresa (Granada)*

Loreto GALLEGOS CASTELLÓN\*\*

Amjad SULLIMAN\*\*\*

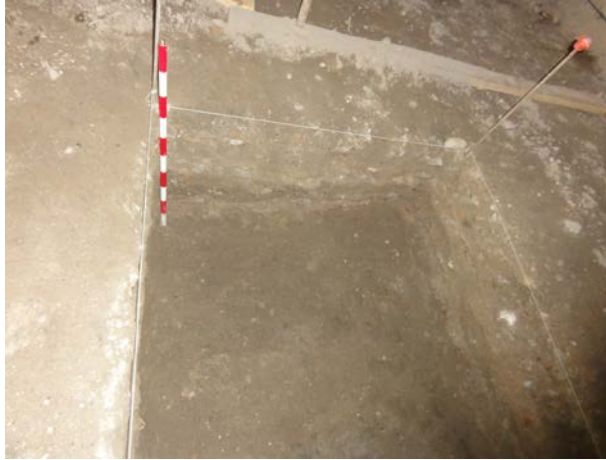
A esta fase hemos podido adscribir una preparación de mortero de cemento y arena que se localiza en el perfil Oeste, de 0,10m. de potencia. Está construida sobre un nivel de tierra de relleno con fragmentos de material de construcción, pero sin restos cerámicos.

Sobre esta preparación de mortero de cemento que serviría de base a algún pavimento, se localiza una tierra también de relleno con algunos fragmentos de materiales de construcción. (Lams. 1 y 2)

Lam. 1, Vista general del Sector 1, una vez realizadas las labores de rebaje.

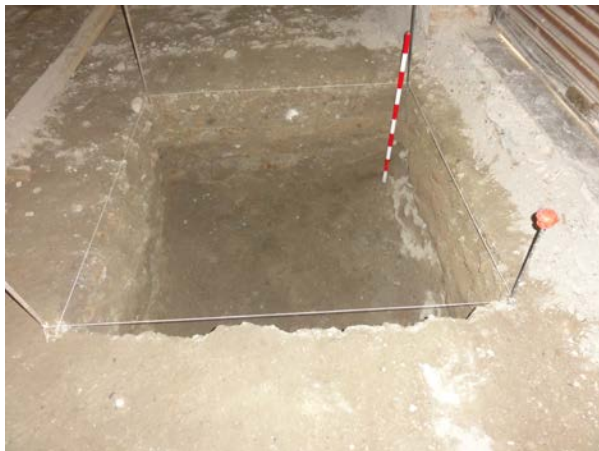
Lam. 2. Vista general del sector 2, al finalizar los trabajos.

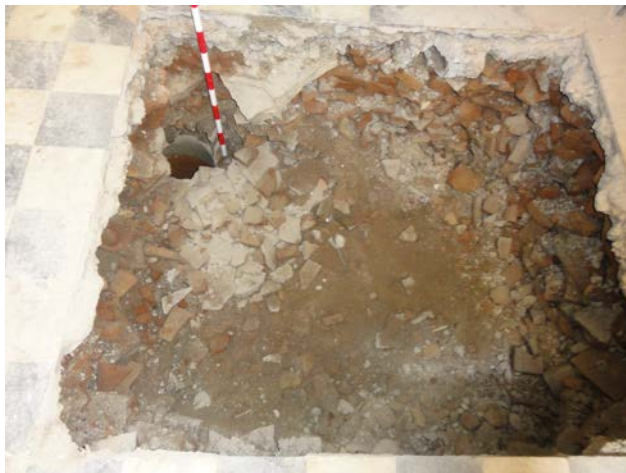
Bajo un pavimento de losas hidráulicas, se localiza su preparación de mortero de cemento que se encuentra construido sobre un potente relleno de materiales de construcción y una tierra de relleno, (Lam. 3).

Lam. 3. Proceso de rebaje del sector 3.

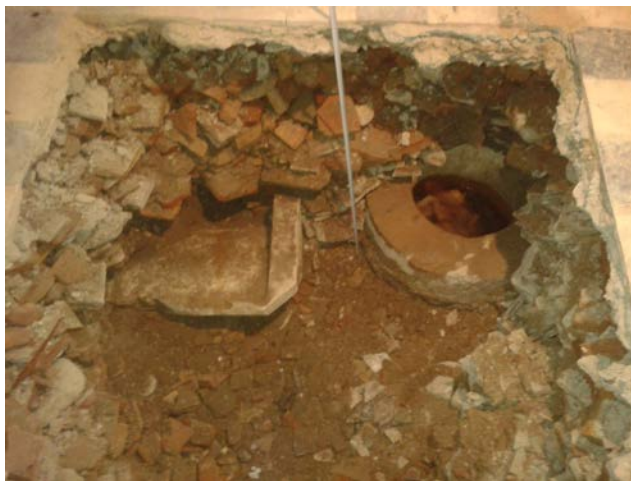
A un metro de profundidad en el extremo noreste se localiza una tinaja de barro cocido, E-002, que se utilizaría de pozo o contenedor de agua (Lam. 4).

Lam. 4.- Vista de la boca de pozo localizado en el Sector 3.

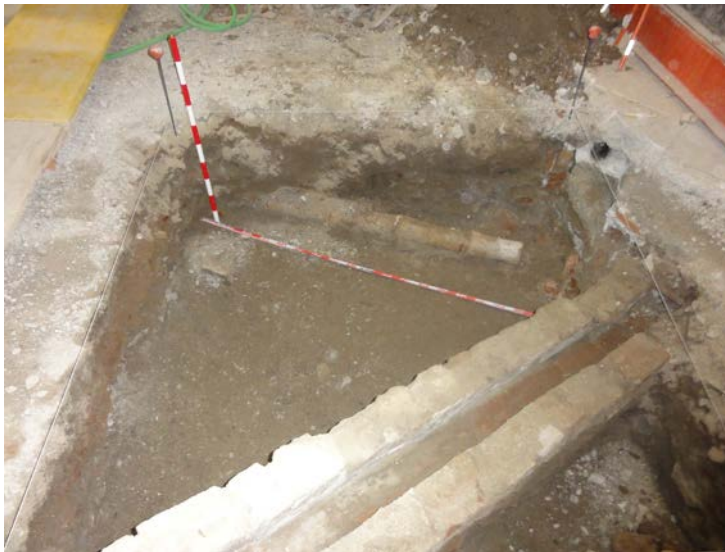
Perteneciente a esta fase localizamos una canalización de agua conformada por una serie de atadores cerámicos y se encuentra cortada por la atarjea, de la fase 1. Recorre el sector de sureste a noroeste (Lam. 5).

Lam. 5. – Vista general del sector 4, una vez terminadas las labores de rebaje

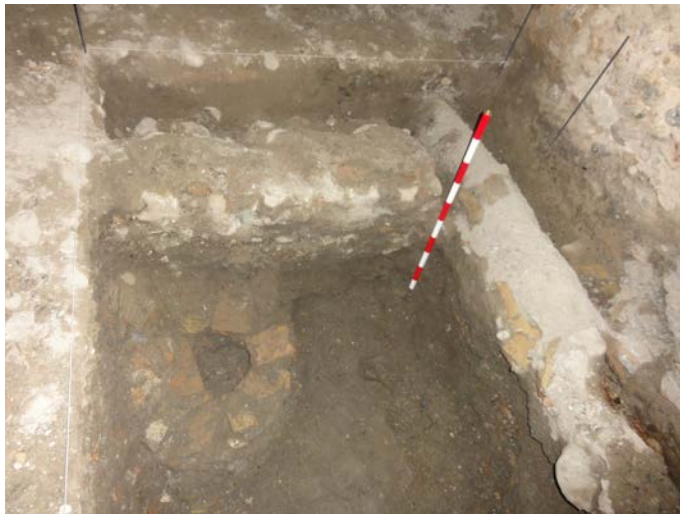
Rompiendo el pavimento de mortero de cal, se localiza una canalización de aguas residuales, de PVC, cubierta por una capa de mortero de cemento y arena. Y se presenta construida, perpendicular a la cimentación de un muro de mortero de cemento y cantos rodados de pequeño y mediano tamaño, Bajo esta cimentación se localiza un pozo ciego construido con ladrillos de barro, trabados con mortero de tierra, presentando forma semicircular. Todo este grupo estructural se encuentra construido en un nivel de tierra de relleno con abundantes fragmentos de material de construcción y sin restos artefactuales (Lam. 6).

Lam. 6.- Vista general del sector 5, donde se localiza un pozo ciego.

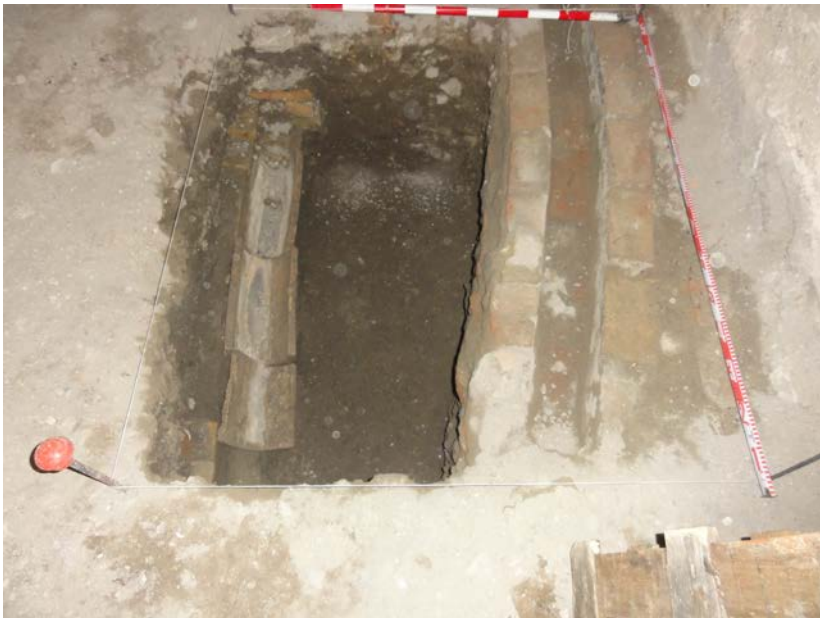
Perteneciente a esta fase localizamos una canalización de agua conformada por una serie de medios atanores cerámicos de grandes dimensiones de 0, 40m. de longitud x 0, 30m. de ancho. En el perfil Oeste, se documenta la cubierta plana y paredes de la canalización, que serían de ladrillos de barro. Recorre el sector de este a oeste. (Lam. 7).

Lam. 7.- Vista general del sector 6, al finalizar la intervención.

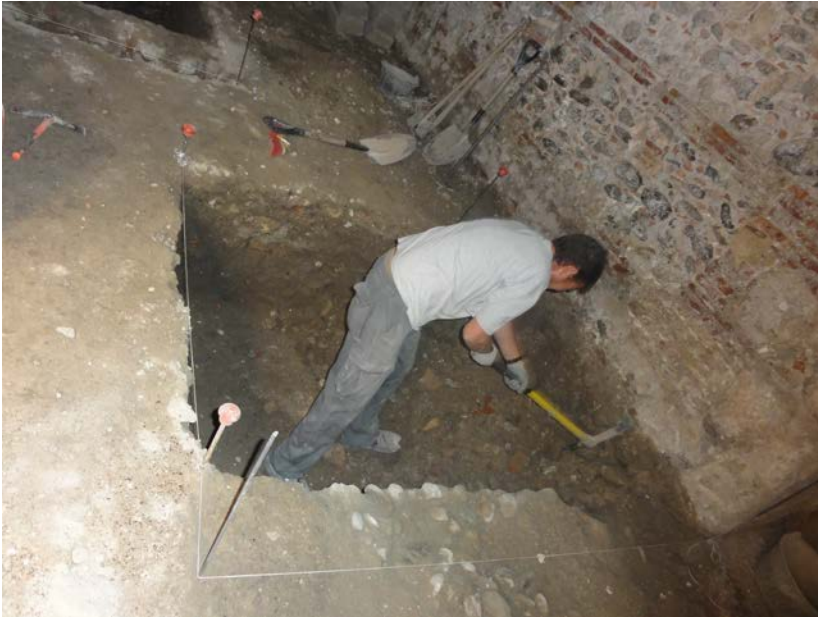
Este sector se ha planteado con unas dimensiones de 1,5 m. x 1, 5 m., y no se han hallado restos estructurales ni artefactuales, únicamente una tierra gris limosa con materiales de construcción.

Lam. 8.- Detalle del rebaje del sector 7.

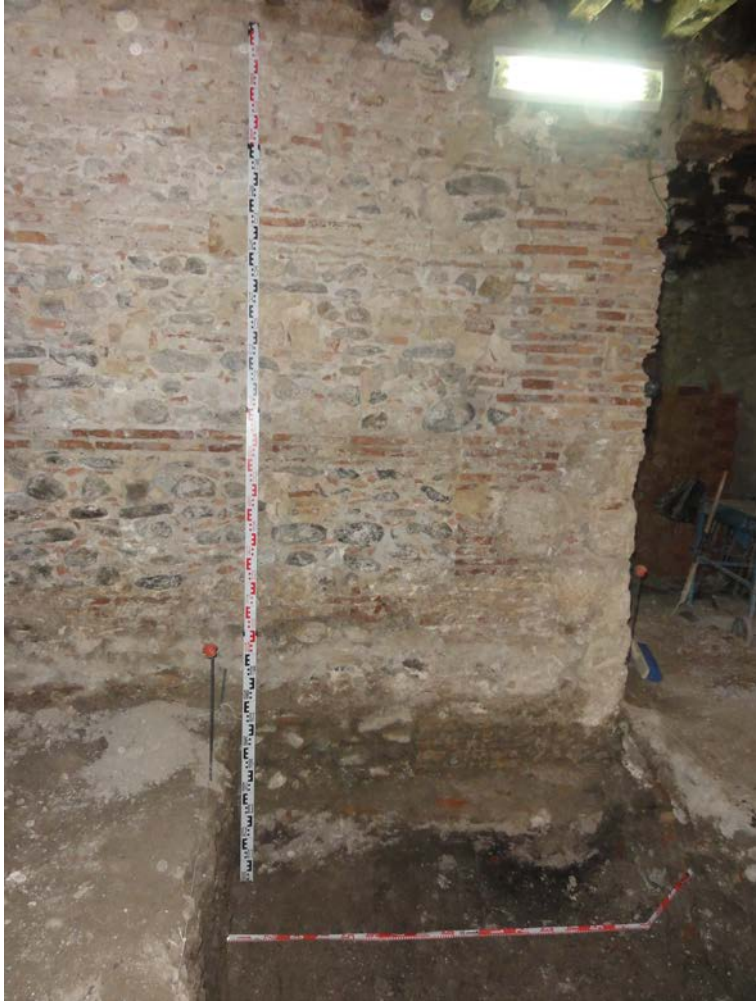
Durante la ampliación del sector por su lado oeste, se documenta la zarpa de cimentación de mortero de cal y arena con algunos cantos rodados en su estructura. UEC-0001.

Lam. 9.- Detalle del muro de cierre del sector 7.
